# **Knutwil**

## **Bauinventar / BILU**

**Anzahl Inventareinträge 52**

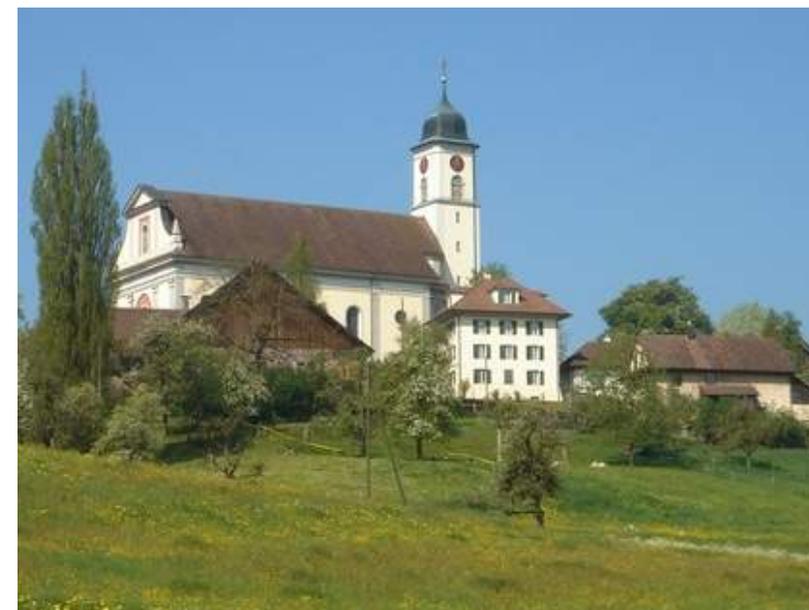
Baugruppe Kirchenbezirk, Ansicht von O

Am Hang über dem Surental, auf einem Plateau gelegener Kirchenbezirk mit der klassizistischen Pfarrkirche St. Stephan und Bartholomäus als dominierendem und landschaftsprägendem Mittelpunkt (GVL-Nr. 17). Östlich der Kirche vorgelagert ist das Pfarrhaus (GVL-Nr. 19) und ein dazugehöriges als Wasch- und Holzhaus genutztes Ökonomiegebäude (GVL-Nr. 19 b). Südwestlich bildet das Hummelhaus (GVL-Nr. 23) den Auftakt der Baugruppe, während nördlich der Pfarrkirche ein Wohn- und Gewerbebau von 1866 (GVL-Nr. 28 b) sowie eine Remise (GVL-Nr. 28 a) die Baugruppe räumlich abschliessen. Durch ihre Lage in unmittelbarer Nachbarschaft zur Pfarrkirche sind das Schulhaus und das Alterszentrum, obwohl als Einzelobjekte im Bauinventar nicht eingestuft, räumlich wichtige Elemente der Baugruppe.

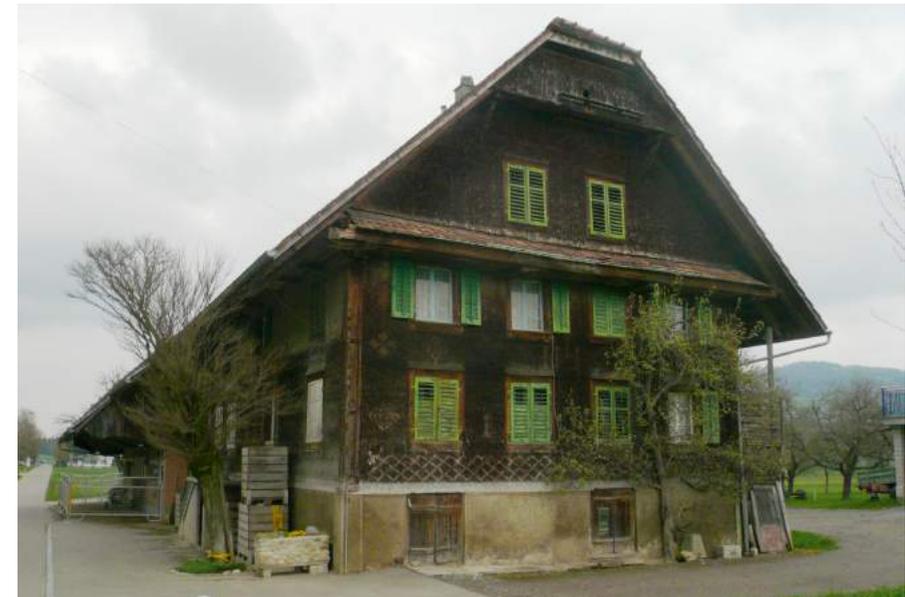
**Beschreibung**  
 Im Badmoos, unmittelbar an der Steinholzstrasse zum Bad Knutwil gelegenes Bauernhaus mit Scheune. Mit Holzschindeln verrandeter Ständerbau über leicht eingetieftem Kellergeschoss aus verputzter Bruchsteinmauer. Der kompakte Bau ruht unter einem Satteldach mit Gerschild. Vierachsige, nach S gerichtete Schauffassade mit Klebedach und rautenförmiger Schindelrandmusterung. Einarmige Erschliessungstreppe im W, kleinere Anbauten im O. Gegen N jüngere, grossformatige Scheune mit Quertrakt Richtung O.

Badmoos, Ansicht von SW

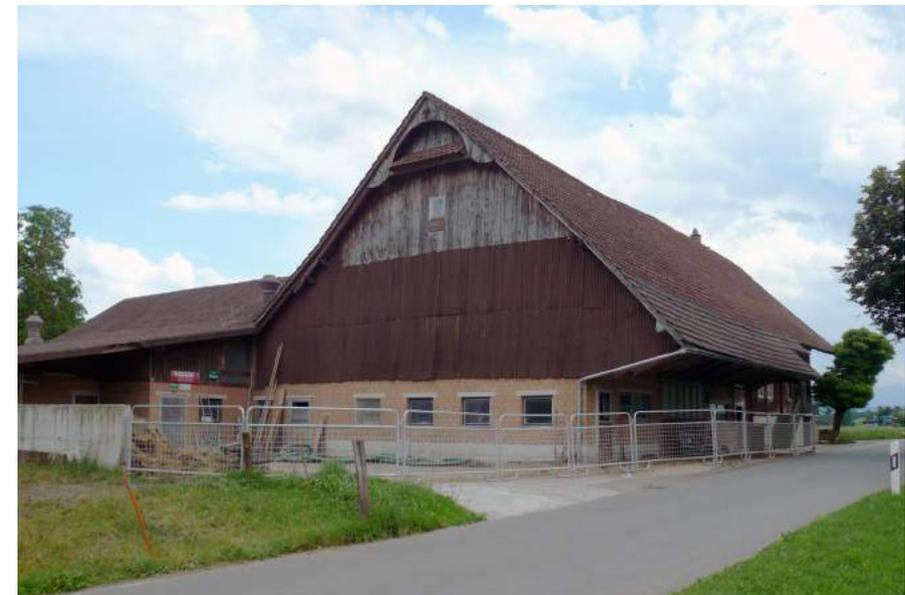
Badmoos, Ansicht von NW

**Würdigung**  
 Schlichtes, aber weitgehend im ursprünglichen Zustand erhaltenes Bauernhaus aus der Mitte des 19. Jahrhunderts. Durch seine solitäre Lage zwischen der Hofgruppe Steinholz und dem Bad Knutwil (Jugenddorf St. Georg) besitzt das Bauernhaus eine besondere Ausstrahlungskraft an vollständig unverbauter Lage.

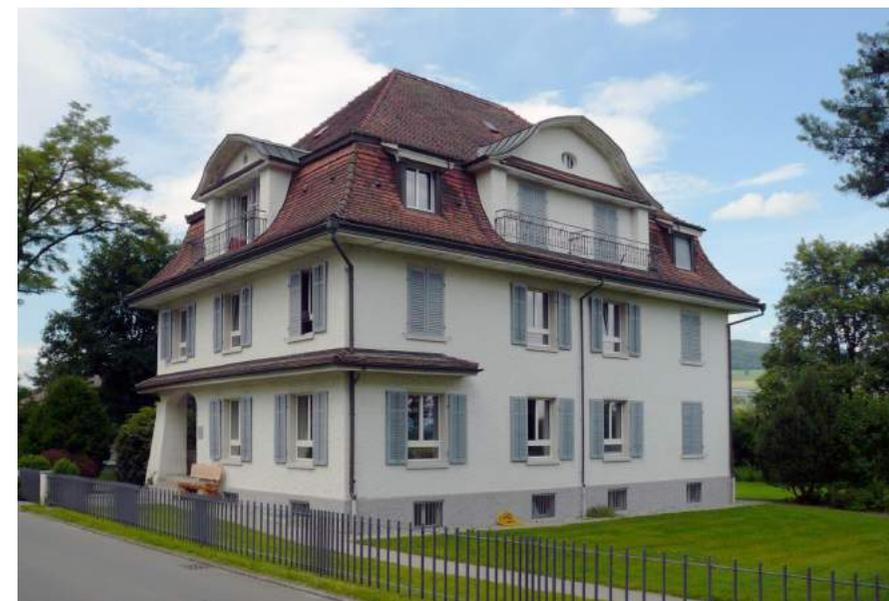
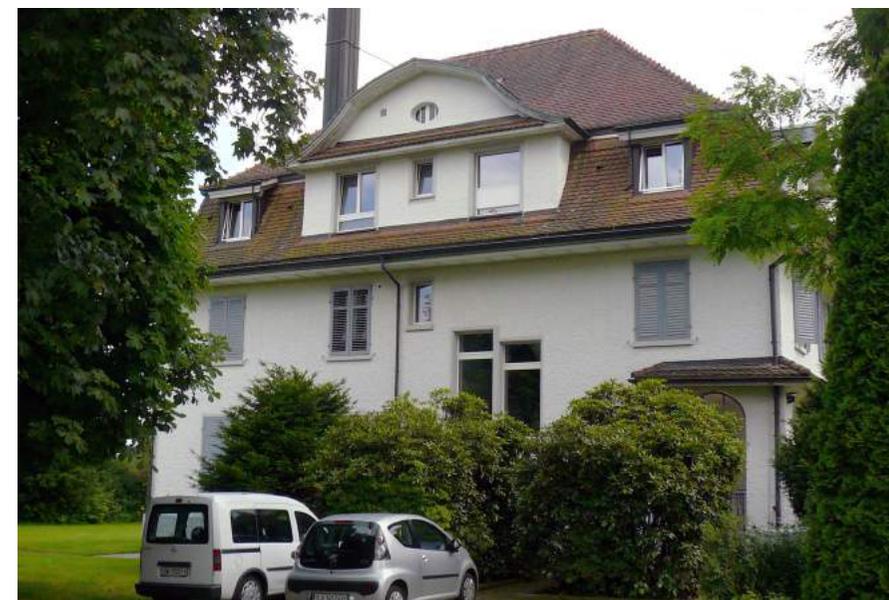
Jugenddorf St. Georg, Villa, Ansicht von SW

Östlich der Steinholzstrasse, im Zentrum des Weilers Bad Knutwil gelegener stattlicher Heimatstilbau. Grob verputzter Massivbau, mit drei auf vier Fensterachsen und fast vollständig eingetieftem Kellergeschoss mit Erschliessungstreppe im O. Zwei Vollgeschosse und Mansarddach mit gefeldeter Dachuntersicht. Das Mansarddach ist symmetrisch mit Lukarnen besetzt, im S und N zweiachsig und flankiert von kleinen Schleppdachgauben, im W und O einachsig. Die Lukarnen sind mit karniesartig geschweiftem Giebelabschluss, ornamental gemalter Dachuntersicht und filigranen Eisengeländer reich gestaltet. In der NW-Ecke Eingangsloggia mit über Eck gezogenem Klebedach. Grosszügige, eingefriedete Gartenanlage.

Weitgehend im ursprünglichen Erscheinungsbild erhaltener Heimatstilbau mit qualitätvoller Detailgestaltung und grosszügiger Gartenanlage. Der im Zentrum des Weilers Bad Knutwil gelegene Bau ist das letzte noch existierende Element der ehemaligen Kuranlage.

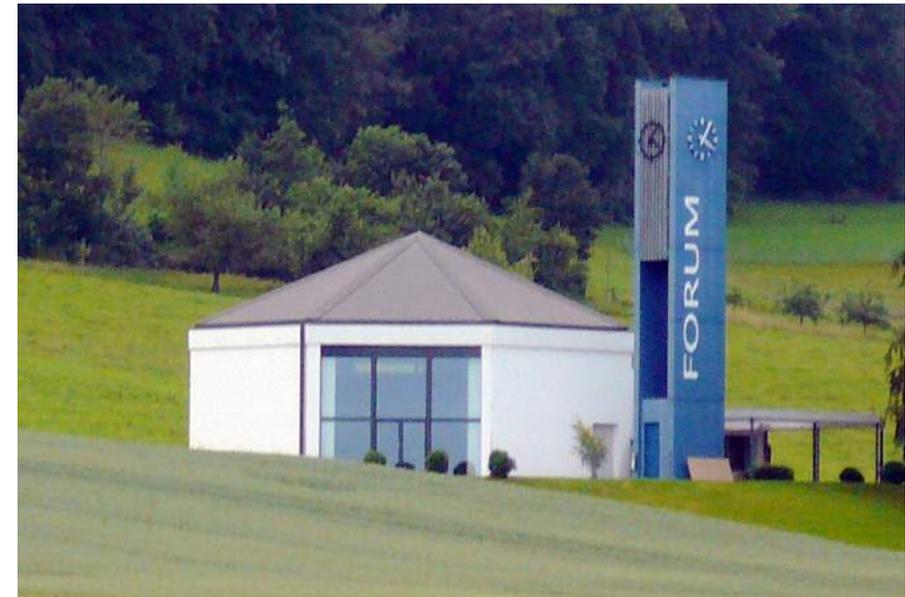
Im SW des Jugenddorfes St. Georg, an erhöhter Lage als Zentralbau errichtete Kapelle über achteckigem Grundriss. Betonkonstruktion unter Zeltdach ohne Vorkrag. Beleuchtung des Innenraum durch ein grossformatiges Fenster im SO und schmale, horizontale Fensterschlitze etwas unterhalb des Dachabschlusses im NW, N und NO. Im O ein vom Sakralbau losgelöster Glockenturm mit sekundärem Farbanstrich, im NW eingeschossiger Anbau unter Flachdach. Dazwischen überdachter, trapezförmiger Eingangsbereich mit schmalen Stützen und eine zentral angelegte, gerade verlaufende Zugangstreppe im NO.

Jugenddorf St. Georg, Forum, Ansicht von SO

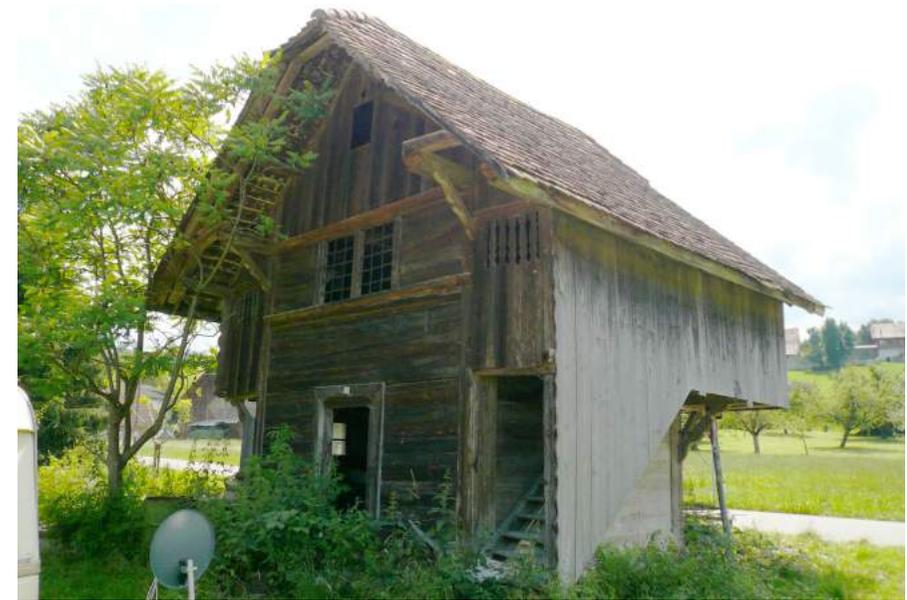
**Beschreibung**  
 Unmittelbar an der Strasse, am nördlichen Rand der Hofgruppe Steinholz gelegener Kornspeicher. Auf einem Schwellenkranz ruhender, nicht unterkellertes Bohlenständerbau, darüber Satteldach mit Gerschilden. Gliederung der nach O gerichteten Schauffassade durch eine zentral angelegte Tür mit kräftigem Gewände, klar profilierten Gesimsen, ein vergittertes Doppelfenster im Obergeschoss und ein verschaltes Giebfeld. Dreiseitig umlaufende, geschlossene Laube mit stirnseitigen Laubenöffnungen und Treppenaufgang im NO. Südliche Traufseite mit zwei Fenstereinbauten. Dezent beschnitzte Büge, ansonsten kaum Zierelemente.

Steinholz, Kornspeicher, Ansicht von NO

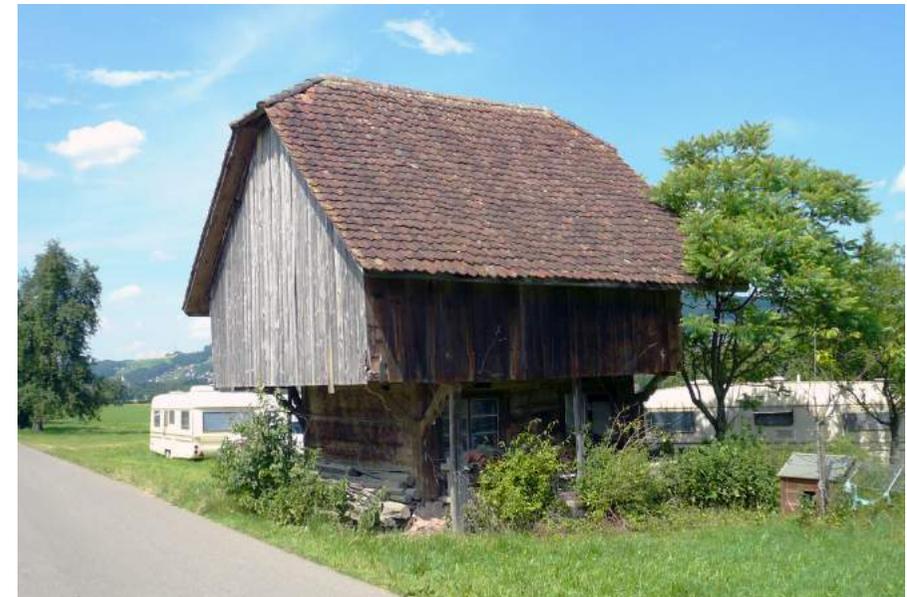
Steinholz, Kornspeicher, Ansicht von SW

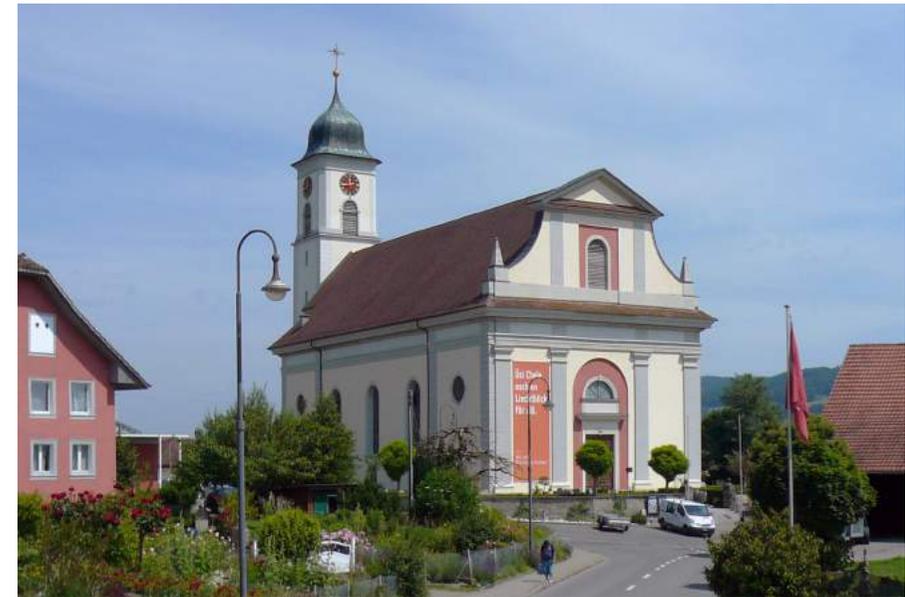
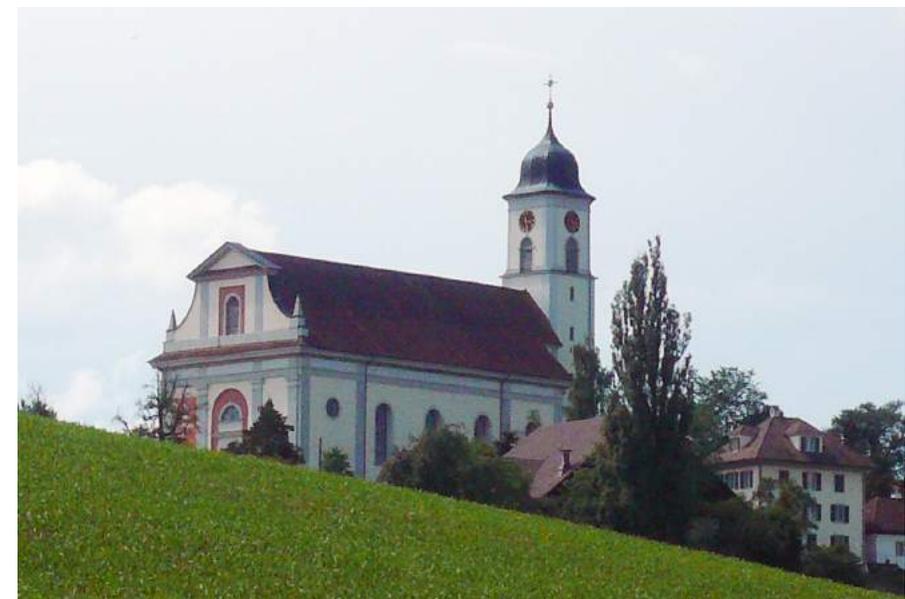
Pfarrkirche St. Stephan und St. Bartholomäus, Ansicht von SW

Pfarrkirche St. Stephan und St. Bartholomäus, Ansicht von SO

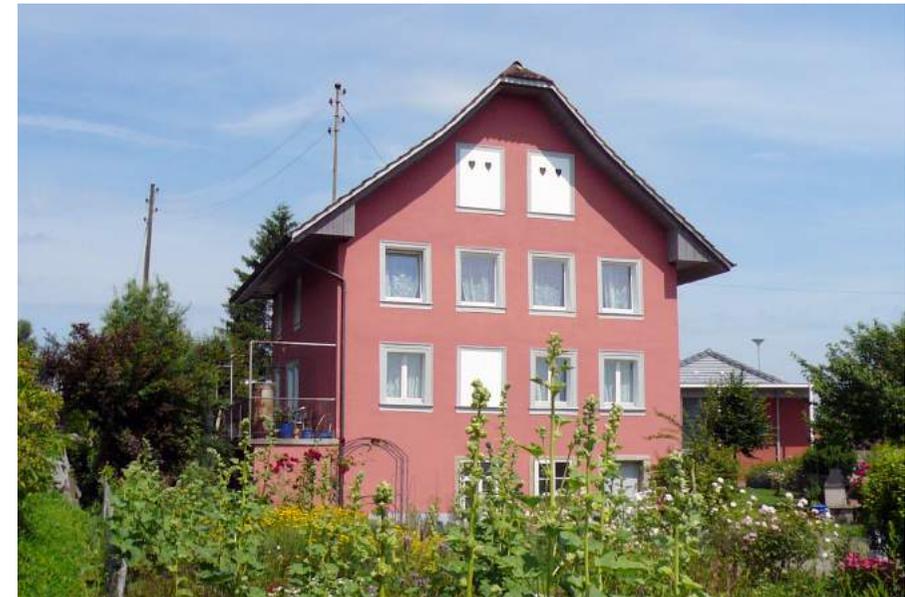
**Beschreibung**  
 Südwestlich der St. Bartholomäuskirche gelegenes Wohnhaus in spätklassizistischer Gestaltung. Fachwerkbau mit massivem, leicht eingetieftem Sockelgeschoss aus verputzter Bruchsteinmauer. Darüber fast unmerklich geknicktes Satteldach mit Gerschild. Regelmässig gegliederte, nach SO gerichtete, vierachsige Schaufassade mit Sockelgeschosszugang Richtung O. Einarmiger, erneuerter Treppenaufgang im NO, darunter weiterer Sockelgeschosszugang. Sekundärer Balkonanbau im SW, fensterlose Hauswand mit Giebelverschalung und unverputztem Sockel im NW. Grosszügige Gartenanlage mit Strassenzufahrt.

Schmittenrain 3, Ansicht von S

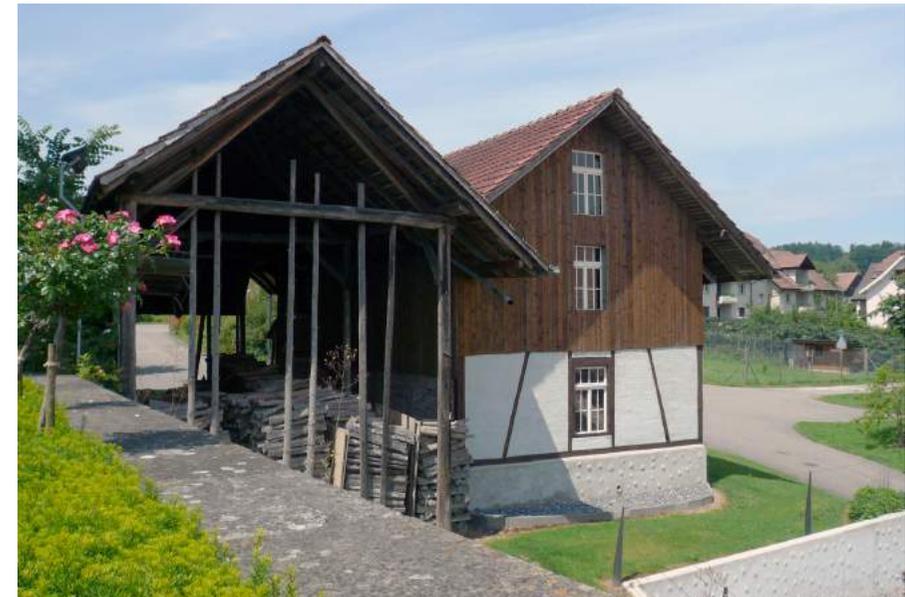
Nördlich der Pfarrkirche gelegenes, traufseitig an die Friedhofsmauer angrenzendes Vielzweckgebäude. Über verputztem Bruchsteinsockel zeigt sich der Oberbau in Mischbauweise, das EG als Fachwerk, mit Backsteinausfachung und verputzt, das DG mit einfacher Bretterschalung. Im W fensterlose, zur Strasse gerichtete Giebelfassade. Nördliche Traufseite mit zwei Toreinfahrten und je einem darüber positioniertem Fenster. Im O durch eine zentrale Fensterachse geprägte Giebelfront. Im S angrenzender, durch hohe Ständer getragener Unterstand mit Satteldach.

Chelematt, Ökonomiegebäude, Ansicht von O

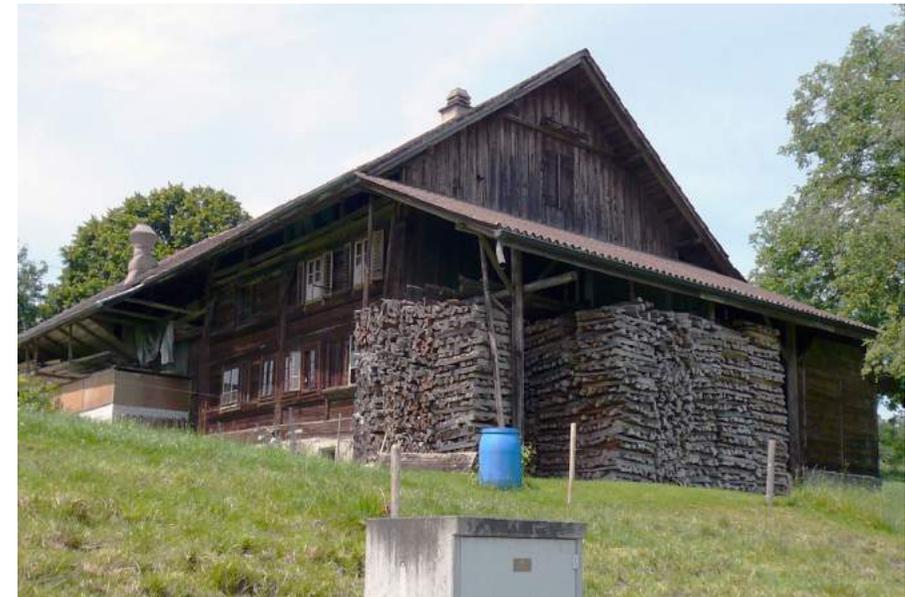
Traufständig ausgerichtetes Bauernhaus im Knutwiler Hinterdorf mit Wohnteil und Ökonomietrakt unter einem First. Im Kernbau Bohlenständerkonstruktion über hangseitig eingetieftem Kellergeschoss aus verputztem Bruchsteinmauerwerk. Der Bau ruht unter einem Satteldach, im Scheunenteil mit weit ausladenden, durch Holzstützen getragenen Dachschermen. Südöstliche Traufseite mit Stubenwand und Zugang zum Kellergeschoss, nordwestliche Traufseite mit Eingangsbereich zum Wohn- und Scheunenteil. Im NO fensterlose Giebelseite mit hohem Pultdachunterstand. Im N Schopfanbau über Bruchsteinsockel. Wesentlich jüngerer Ökonomietrakt im SW mit polychromen Backsteinelementen und giebelseitig sekundärer Stallwand.

Hinterdorfstrasse 8, Ansicht von SO

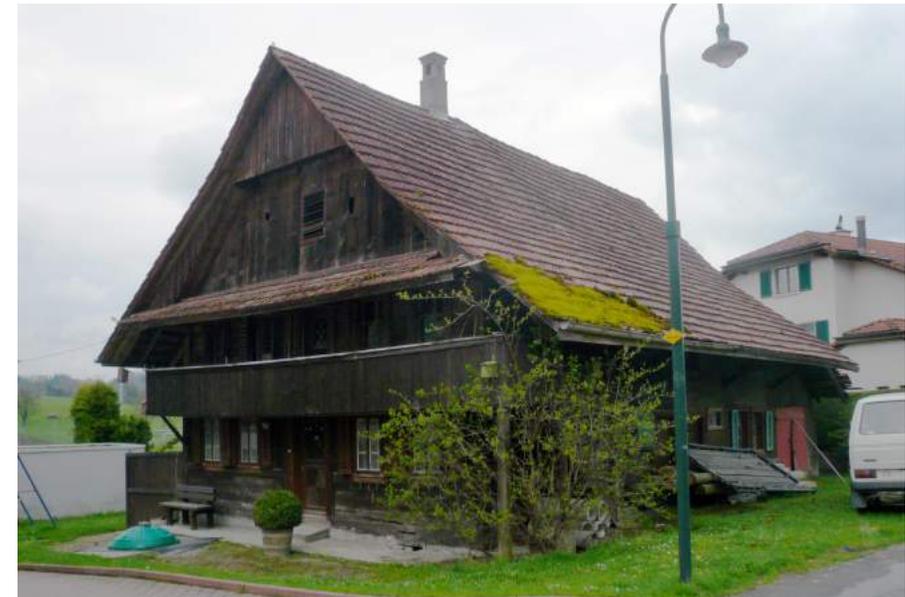
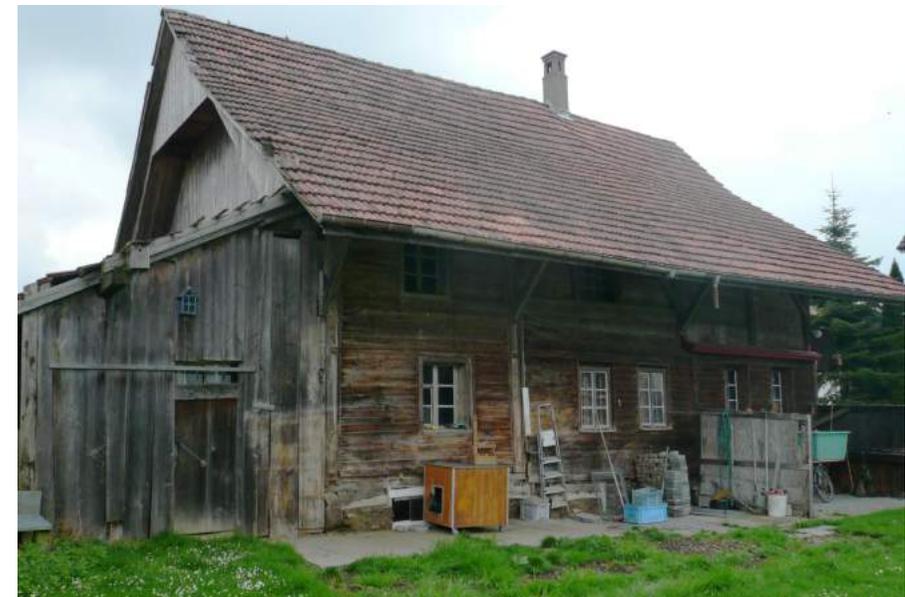
Traufständig zur Eriswilerstrasse gelegenes, nach O gerichtetes Bauernhaus. Ständerbau über einem fast vollständig eingetieften Kellergeschoss aus teilweise verputztem Bruchsteinmauerwerk. Steiles, leicht geknicktes Satteldach mit traufseitig weit ausladenden, durch Büge gestützten Dachschermen. Auffallend horizontale Betonung der fünffachigen Schaufassade durch eine typologisch seltene giebelseitige Obergeschosslaube und ein weit ausladendes Klebedach. Westliche Giebelseite mit Anbau unter Pulldach. Erdgeschosszugänge im N und im O, Gartenbereich im S.

Eriswilerstrasse 3, Ansicht von NO

Eriswilerstrasse 3, Ansicht von SW

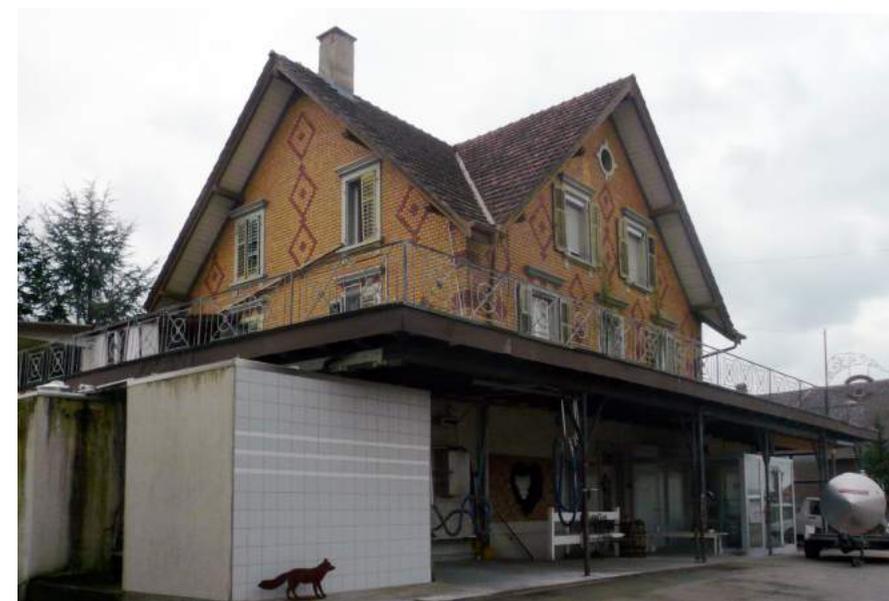
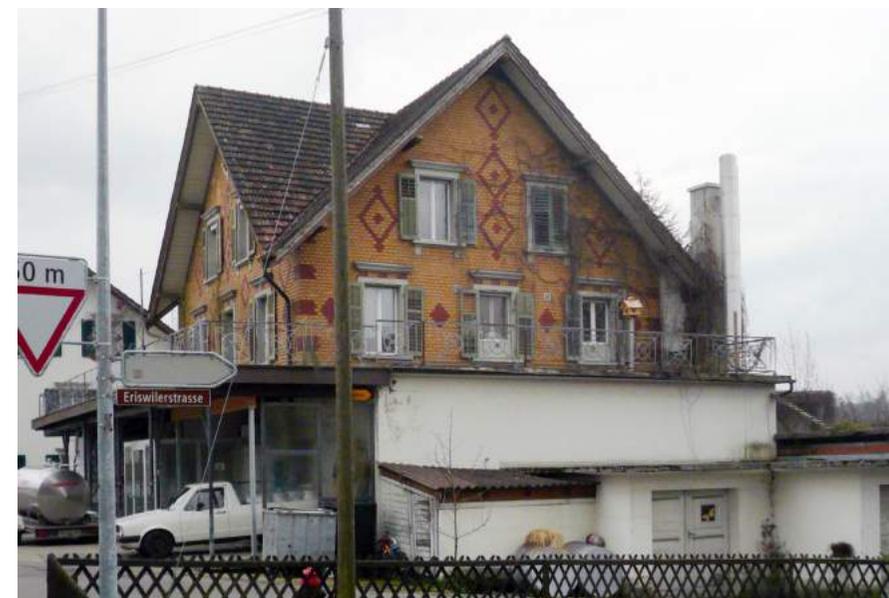
Dorfplatz 4, Käserei, Ansicht von SO

Nordwestlich des Dorfplatzes, an der Abzweigung zur Eriswilerstrasse gelegenes repräsentatives Käsereigebäude aus dem frühen 20. Jahrhundert. Über nahezu quadratischem Grundriss errichteter, drei auf drei Fensterachsen breiter Massivbau mit polychromer, rautenförmiger Backsteinbemusterung und Kreuzfirstdach. Markante Verdachungen gliedern die Fassade. An der östlichen Schauseite gedeckte Vorfahrt, die gegen N und S gleichzeitig einen dreiseitig umlaufenden Balkon der Wohngeschosse bildet, zeittypisch gestaltetes Balkongeländer. Der Bau weist hohe Ähnlichkeit mit den zwischen 1900 und 1909 erstellten Käsereien in Marbach (GVL-Nr. 267), Entlebuch/Mosigen (GVL-Nr. 528), Littau (GVL-Nr. 357), Ruswil (GVL-Nr. 442) und Oberkirch (GVL-Nr. 27) auf.

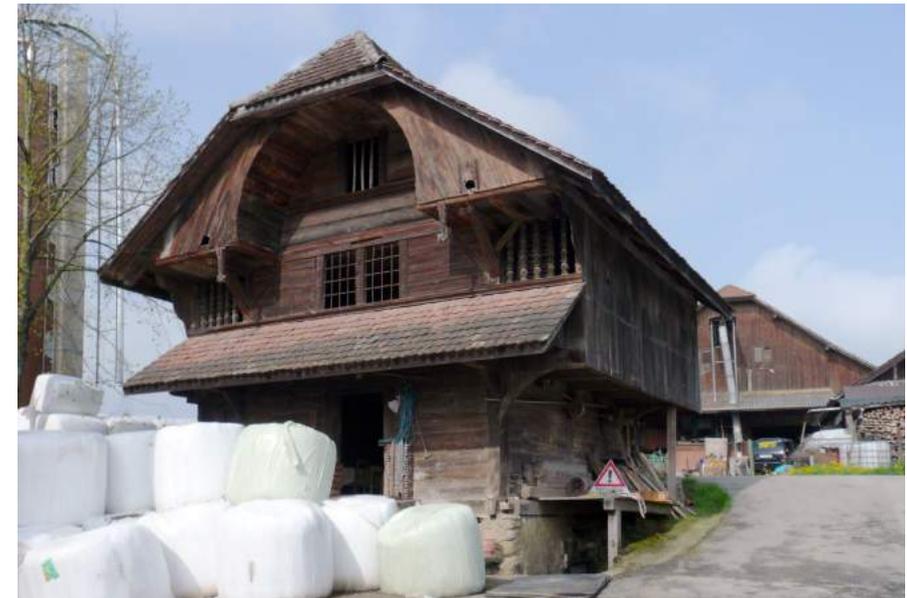
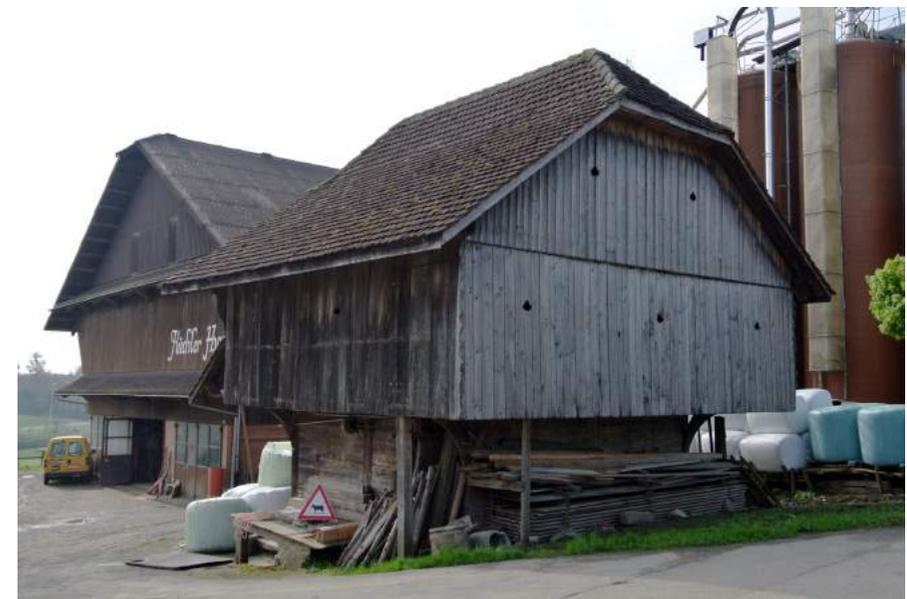
Inmitten des Kuchlerhofs gelegener, nach O gerichteter Kornspeicher. Auf einem Schwellenkranz ruhender Ständerbau unter geknicktem Teilwalmdach. Der Bau sitzt mit der Schwelle direkt auf dem teilweise eingetieften Kellergeschoss aus verputztem Bruchsteinmauerwerk mit Zugang im N. Dreiseitig umlaufende, verschalte Laube mit Aufgang im SO und stirnseitigen Laubenöffnungen mit balusterartigen Docken. Gliederung der Schaufassade durch weit ausladendes Klebedach, vergitterte Obergeschossbefensterung mit floral beschnitzten Fensterpfosten und eine mächtige Ründikonstruktion. Dazu reich geschmückt mit kunstvoll beschnitzter Klebedachpfette, Stützbügen und sternförmigen Hängesäulen. Erschliessung der zentralen Speichertür über Podest mit einarmiger, durch eine Bruchsteinmauer gestützte Holztreppe. Inschrift im Türsturz mit Jahreszahl und Bauherr: „IOS : BOOG = EIBFELBER : AO 1790 : L : B : Z :“, im Ründihimmel ursprünglich wohl aufgemalt "IHS".

Rigiblickstrasse, Kornspeicher, Ansicht von O

Rigiblickstrasse, Kornspeicher, Ansicht von NW

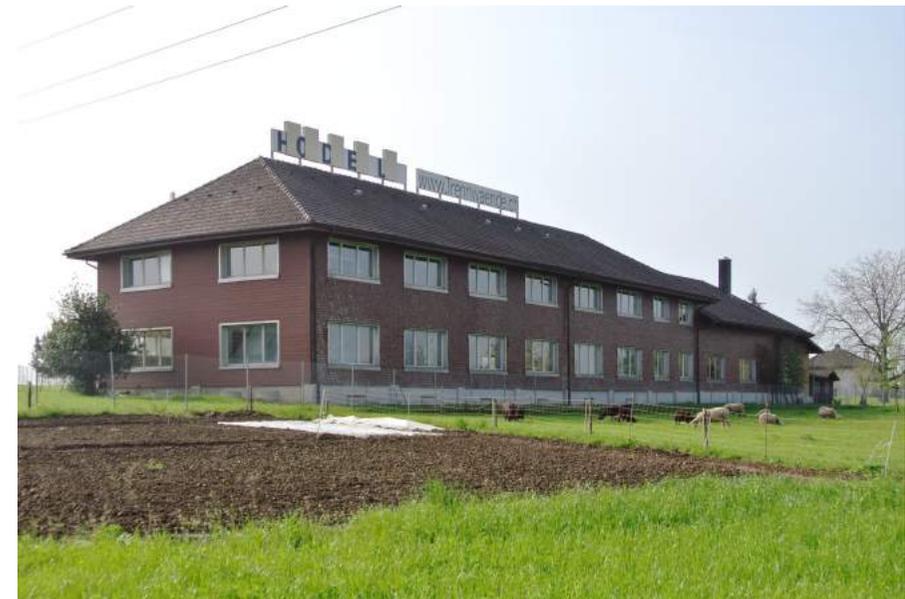
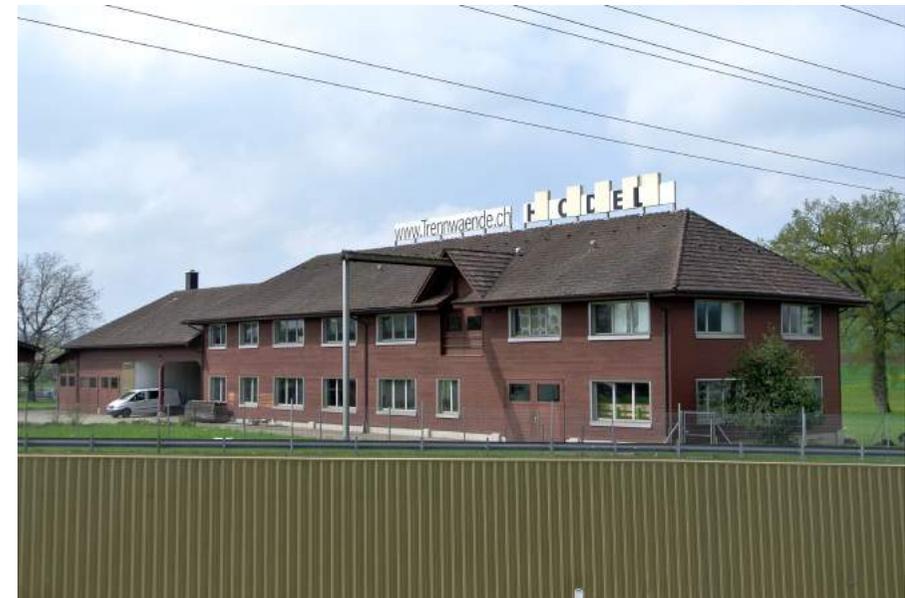
Unmittelbar an der Autobahn A2 und an der Baselstrasse zwischen St. Erhard und Knutwil gelegene ehemalige Bienenhausfabrik Hodel. Querrechteckiger funktionaler Baukörper mit 2 auf 8 Fensterachsen und Walmdach. Holzbau mit liegender Bretterverschalung, rot gefasst, im W mit gleichfarbigem Schindelrand. O-Fassade mit sekundärem, einachsigem Quergiebel. Im S bauzeitliche Remise mit Unterstand. Sekundäre Befensterung.

Grundacher, ehem. Bienenhausfabrik Hodel, Ansicht von NW

Grundacher, ehem. Bienenhausfabrik Hodel, Ansicht von NO

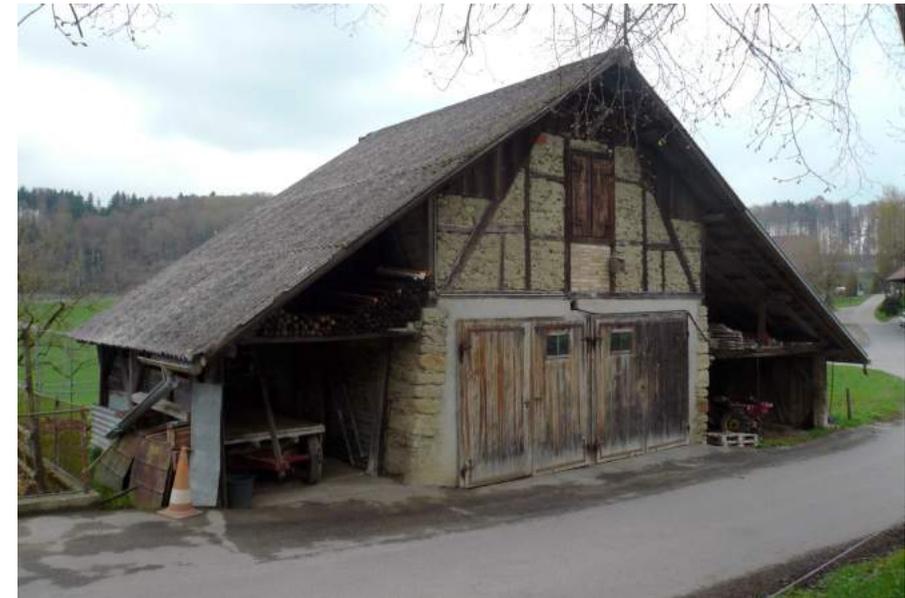
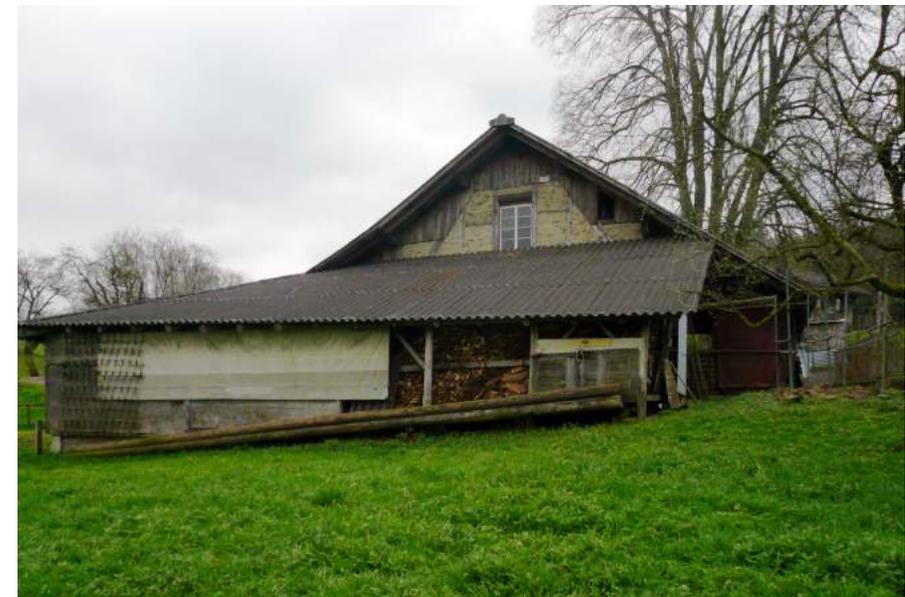
**Beschreibung**  
 Im Zentrum des Weilers Wolen gelegene Trotte aus der zweiten Hälfte des 19. Jahrhunderts. Fachwerkkonstruktion mit Bruchsteinfüllungen über massivem Sockelgeschoss. Satteldach mit beidseitig verlängerten Dachläufen zur Bildung von Unterständen. Im S zur Strasse gerichtete Giebelseite mit sekundärer Toreinfahrt, im N grossformatiger Unterstand mit Pultdach

Wolen, Trotte, Ansicht von SW

Wolen, Trotte, Ansicht von N

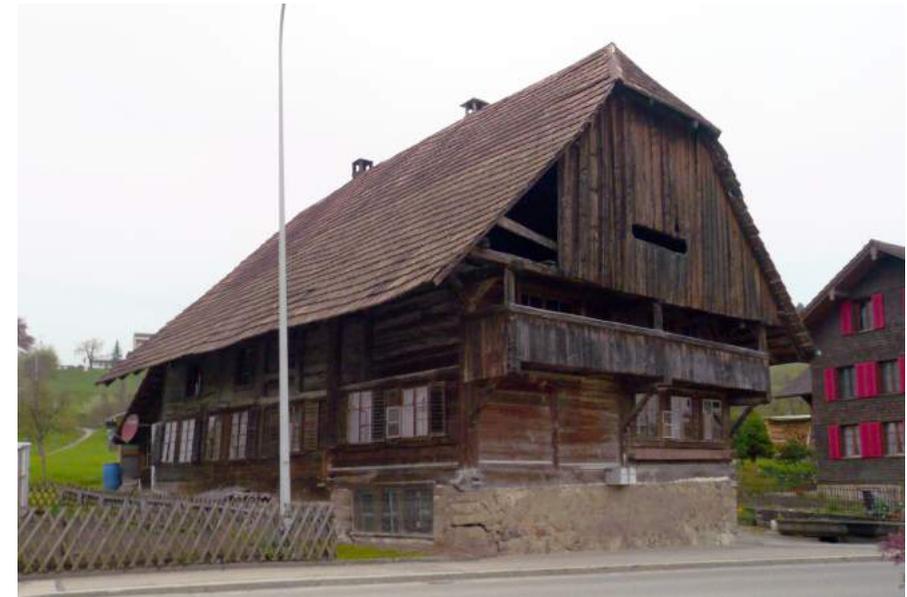
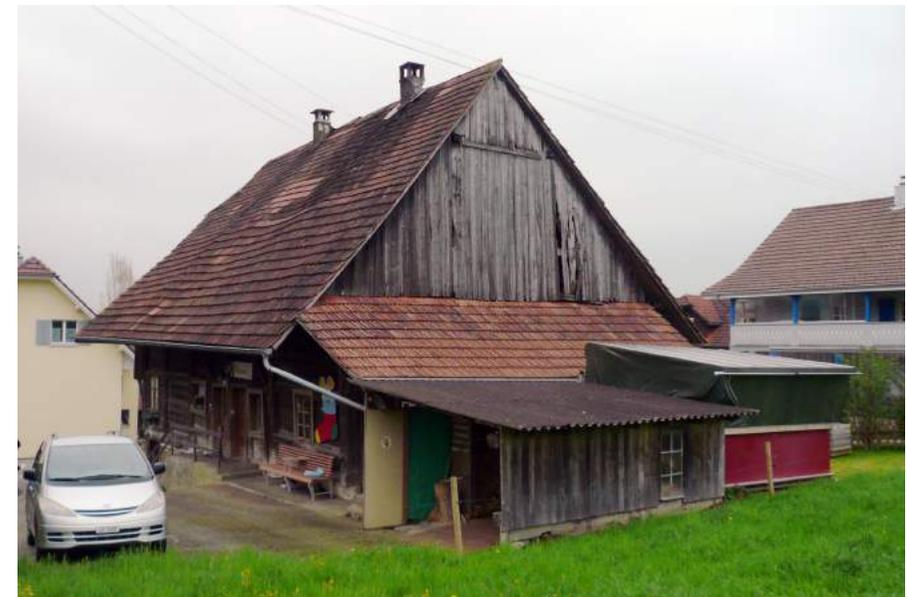
Giebelseitig zur Geuenseestrasse gerichtetes Bauernhaus aus der Mitte des 18. Jahrhunderts. Über einem massiven Sockelgeschoss aus Bruchsteinmauerwerk und einem hohen Schwellenkranz errichteter Ständerbau, partiell mit zurückversetzten Bohlenfüllungen. Darüber ein steiles Satteldach mit Walm im O. Südliche Traufseite mit reicher Einzelbefensterung sowie einem Sockelgeschosszugang. Eigentümlich gestaltete, zur Strasse gerichtete O-Fassade mit einseitiger Befensterung im Stubengeschoss, einer Laube im Obergeschoss und einer vorkragenden Giebelverkleidung. Nördliche Traufseite mit Eingängen ins Sockel- und Wohngeschoss. Giebelseite im W mit Anbauten unter Pultdach. Vorgelagerter Garten im S.

Geuenseestrasse 13, Ansicht von SO

Geuenseestrasse 13, Ansicht von NW

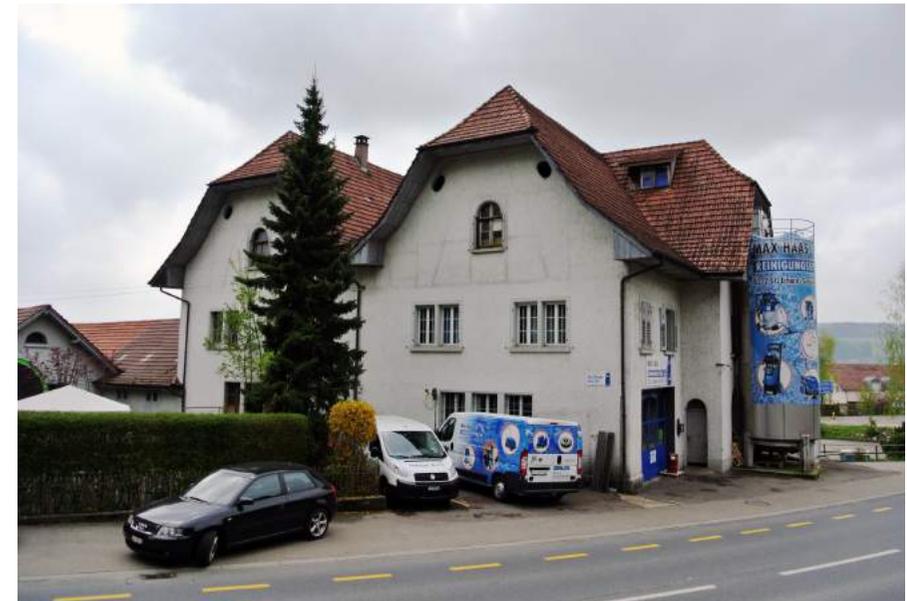
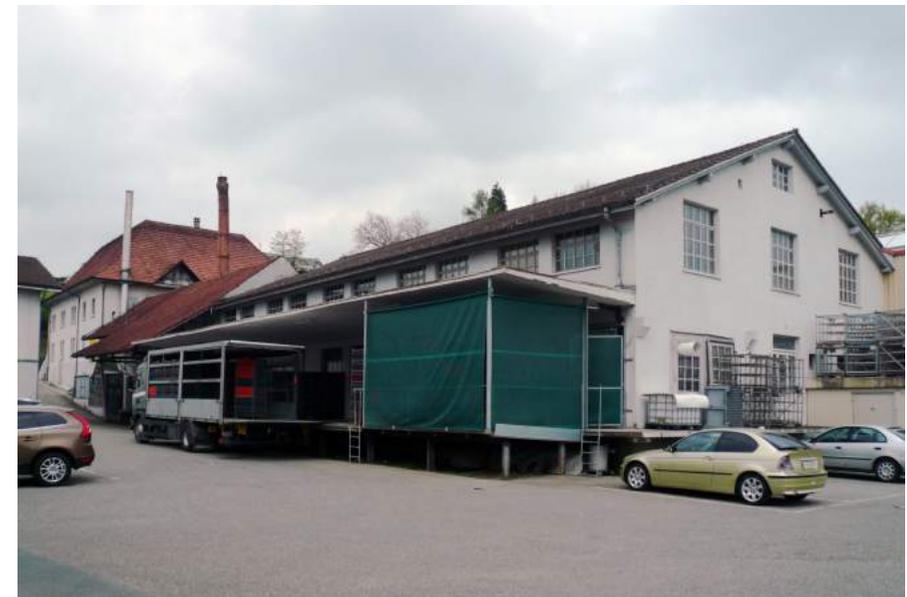
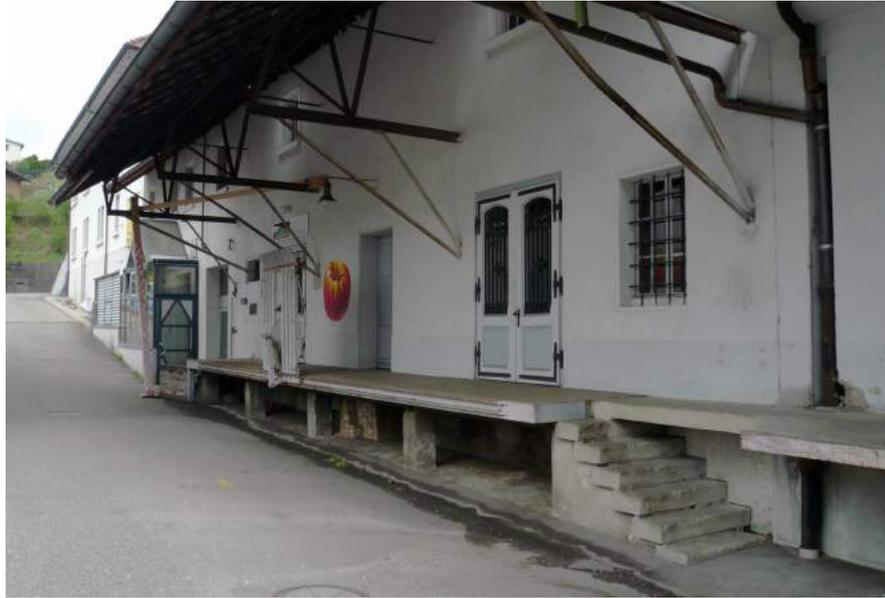
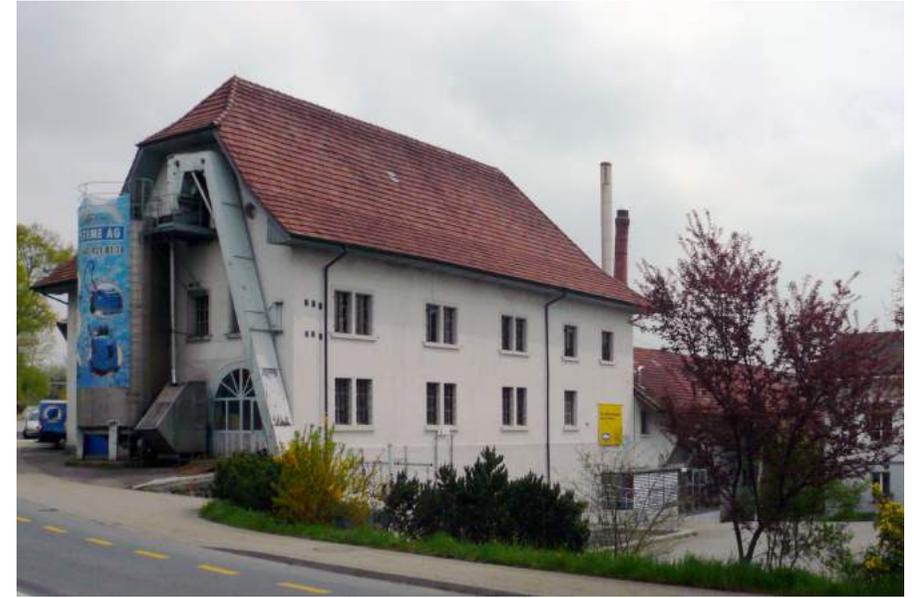
Zwischen Kantons- und Baselstrasse situierter, in verschiedenen Bauphasen entstandener Gewerbekomplex mit Hauptgebäude aus dem ersten Viertel des 20. Jh. im Heimatstil. Wohl in Mischbauweise errichteter - zwei Vollgeschosse Massivbau, Dachgeschoss Fachwerkbau - und mit Grobputz versehener Kopfbau mit zwei grossformatigen Quergiebeln Richtung N. Darüber jeweils geknicktes Satteldach mit geschwungenen Gerschilden. Regelmässig angeordnete gekuppelte Fenster, teilweise auch Einzelbefensterung, in den Quergiebeln Rundbogenfenster, Gegen W Giebelfassade mit rundbogiger Toreinfahrt. Im O stufenweise entstandene Erweiterungsbauten unter Satteldächern mit jeweils zeittypischen Gestaltungselementen.

Etappenweise entstandener, sehr gut erhaltener, funktional zusammenhängender Gewerbekomplex mit jeweils zeittypischen Gestaltungselementen. Der zur Baselstrasse gerichtete Kopfbau mit Heimatstilelementen besitzt dabei eine besondere repräsentative Ausstrahlung und bildet den visuellen Fixpunkt des Ensembles. Zusammen mit dem Restaurant „Mostkrug“ (GVL-Nr. 160) bildet die Brennerei Rütter eine wichtige architektonische und kulturhistorische Einheit.

Kantonsstrasse, Mosterei Rütter, Ansicht von NW

Kantonsstrasse, Mosterei Rütter, Ansicht von SO

Kantonsstrasse, Mosterei Rütter, Detailansicht S-Fassade

Kantonsstrasse, Mosterei Rütter, Ansicht von SW

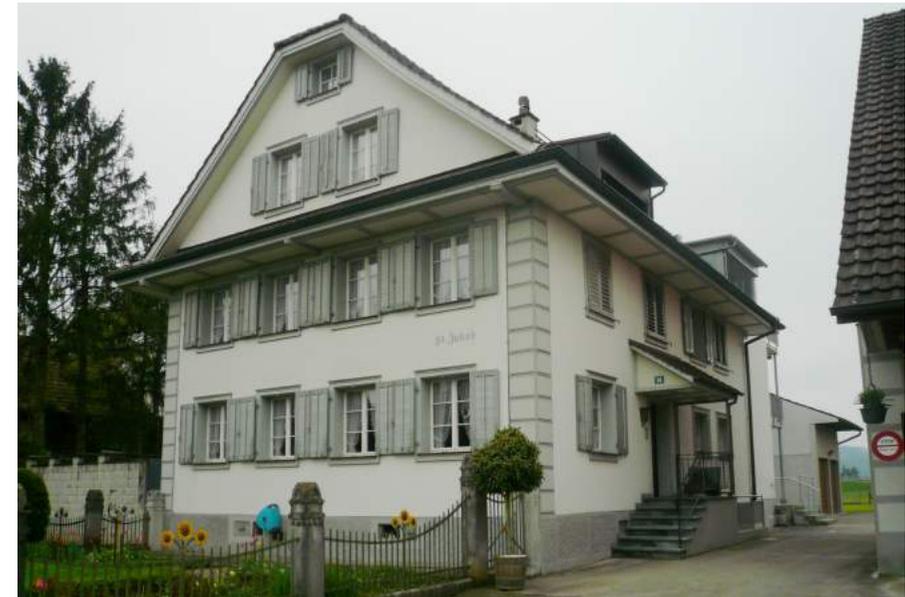
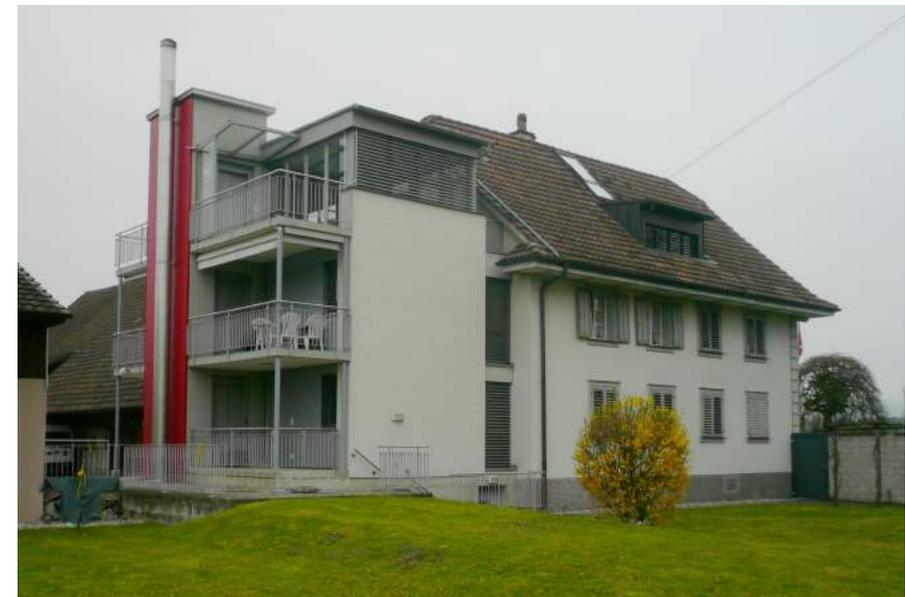
Südwestlich, etwas abgesetzt von der Kantonsstrasse gelegenes bäuerliches Wohnhaus. Über massivem, grob verputztem und teilweise eingetieftem Kellergeschoss errichtet, der Oberbau wohl in Fachwerkbauweise und fein verputzt. Die nordöstliche, repräsentative Giebelseite ist regelmässig mit vier Fensterachsen gegliedert und von aufgezputzten Eckquadern gerahmt. Darüber Satteldach mit kleinen Gerschilden, ausgeprägtem Fusswalm, kassetierter Dachuntersicht und sekundär traufseitig angelegten Schlepplgauben. Nordwestliche Traufseite mit erneuertem einarmigem Treppenaufgang zum überdachten Eingangsbereich und Kellergeschoszugang. Im NO vorgelagerter Garten mit repräsentativer Einfriedung mit Kunststein-Pfosten und Pavillon. Im SW Anbau.

Kantonsstrasse 14, Ansicht von N

Kantonsstrasse 14, Ansicht von S

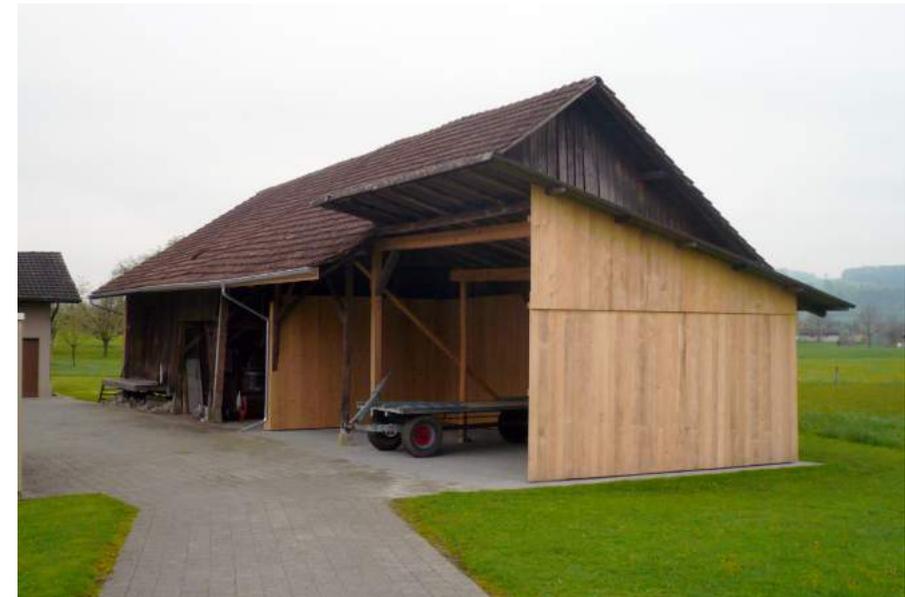
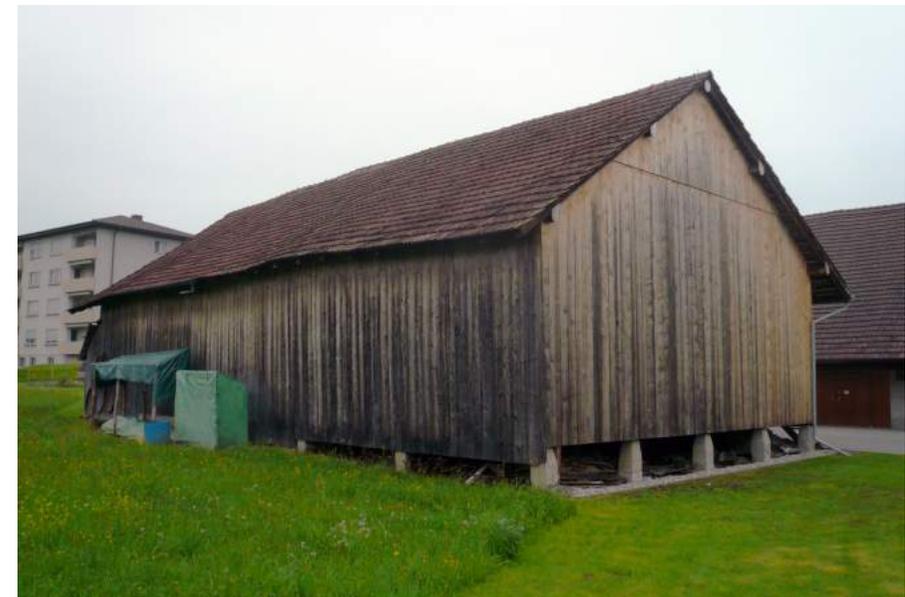
**Beschreibung**  
 Westlich des Bauernhauses St. Jakob gelegenes ehemaliges Magazin mit Torftrockenanlage. Richtung SO über Sockelsteinen errichteter geschlossener Trocknungsraum mit Brettverschalung. Richtung NW Magazinbereich mit offener, zum Hof gerichteter Einfahrt. Der Bau wird von einem Satteldach überspannt. An das Magazin anschliessend sekundärer Unterstand mit Pultdach.

**Würdigung**  
 Das ehemalige Magazin mit Torftrockenanlage ist mehrheitlich im ursprünglichen Zustand erhalten. Zusammen mit dem Bauernhaus GVL-Nr. 176 und den dazugehörenden Nebenbauten bildet es eine wichtige räumliche Einheit, die das innere Ortsbild von St. Erhard massgeblich prägt. Als sehr gut erhaltener Vertreter einer seltenen Baugattung ist der Nutzbau von hoher kulturgeschichtlicher Bedeutung.

Kantonsstrasse, ehem. Torftrockenanlage und Magazin, Ansicht von N

Kantonsstrasse, ehem. Torftrockenanlage und Magazin, Ansicht von S

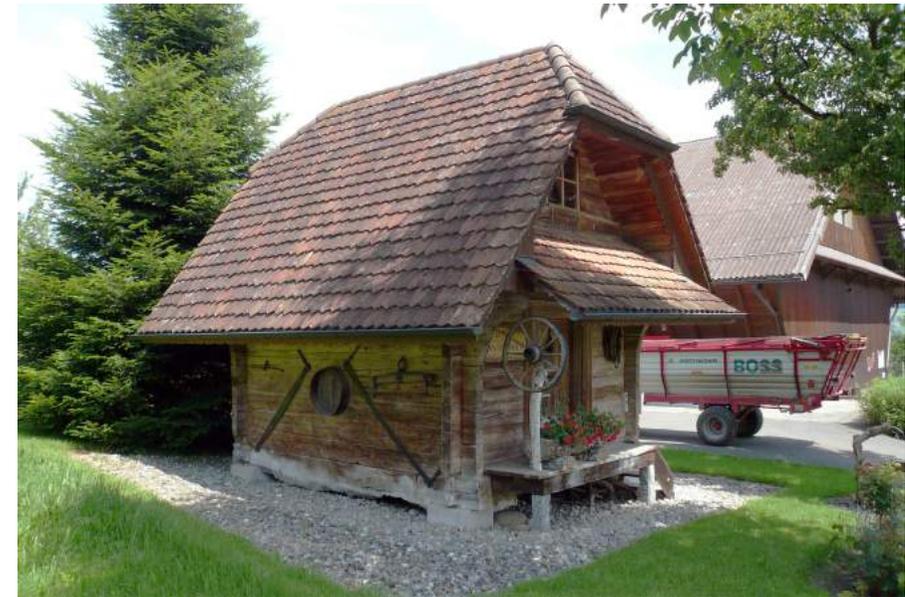
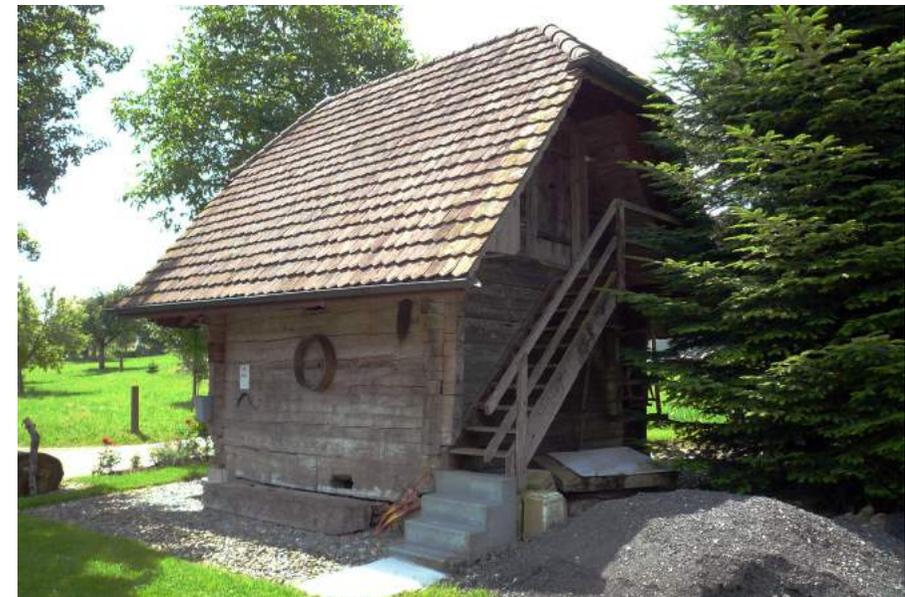
**Beschreibung**  
 Kleiner, nach SO gerichteter Kornspeicher im Knutwiler Hinterdorf. Auf einem Schwellenkranz ruhende, nicht unterkellerte Blockkonstruktion. Darüber weit vorkragendes Satteldach mit Gerschild. Gliederung der Schaufassade durch Türgericht mit kräftigen Mantelstützen, ein weit ausladendes Klebedach und quadratischer Fensteröffnung im Giebfeld. Giebelseitig angelegte, sekundäre Treppenzugänge, im S über ein Speicherpodest um unteren Speichergeschoss, im N einarmiger Aufgang zum oberen Speichergeschoss.

Hinterdorfstrasse, Kornspeicher, Ansicht von S

Hinterdorfstrasse, Kornspeicher, Ansicht von N
