# **Knutwil**

## **Bauinventar / BILU**

**Anzahl Inventareinträge 52**

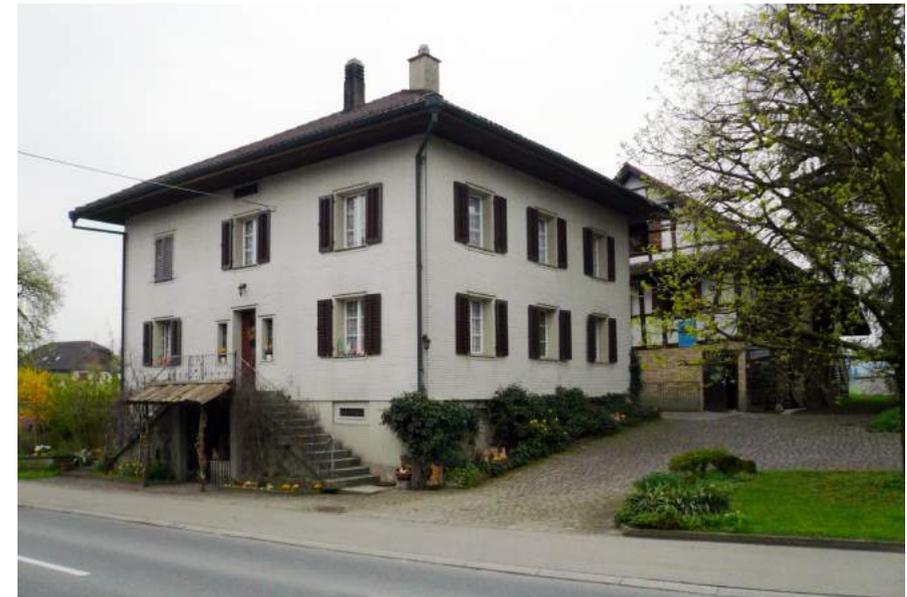
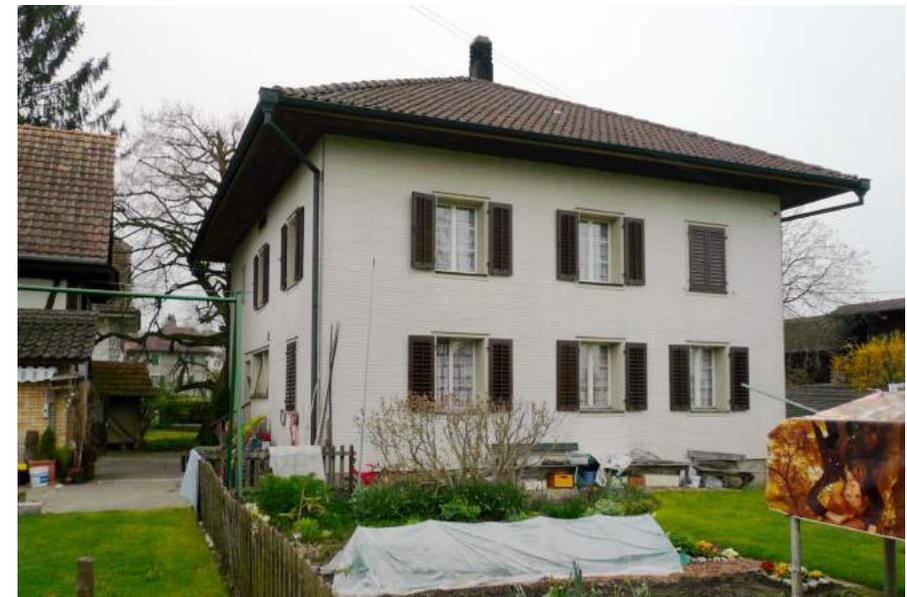
Am östlichen Dorfrand von St. Erhard, unmittelbar an der Kantonsstrasse gelegenes Wohnhaus in spätklassizistischer Gestaltungsweise. Über annähernd quadratischem Grundriss errichteter kubischer Baukörper mit drei auf drei regelmässigen Fensterachsen unter schwach geneigtem Satteldach. Über dem Terrain ausgleichenden Sockelgeschoss mit querrchteckigen Fensteröffnungen zeigt sich der Oberbau in Fachwerkkonstruktion und mit Enternitschindeln verkleidet. Im NO zur Strasse gerichtete Schauffassade mit repräsentativer, doppelarmiger Zugangstreppe und darunter gelegenem Sockelgeschosszugang. Dazu filigranes Eisengeländer mit Monogramm „F A“ (Franz Achermann). Weiterer Wohnungszugang im SW und Gartenbereich im SO. Bildet zusammen mit dem Ökonomiegebäude im SW (GVL-Nr. 220 a) und der Scheune auf der gegenüberliegenden Strassenseite (GVL-Nr. 200 b) ein intaktes bäuerliches Ensemble.

Kantonsstrasse 16, Ansicht von N

Kantonsstrasse 16, Ansicht von S

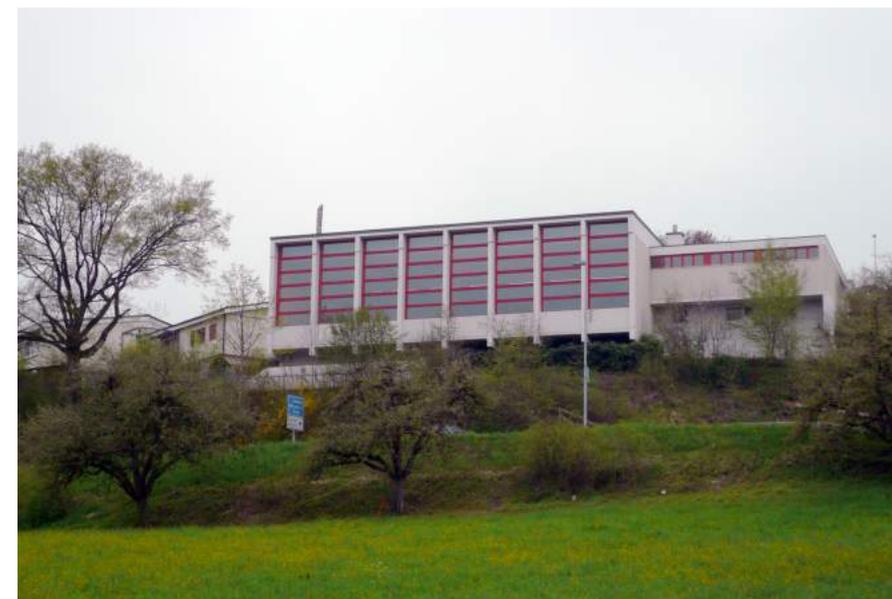
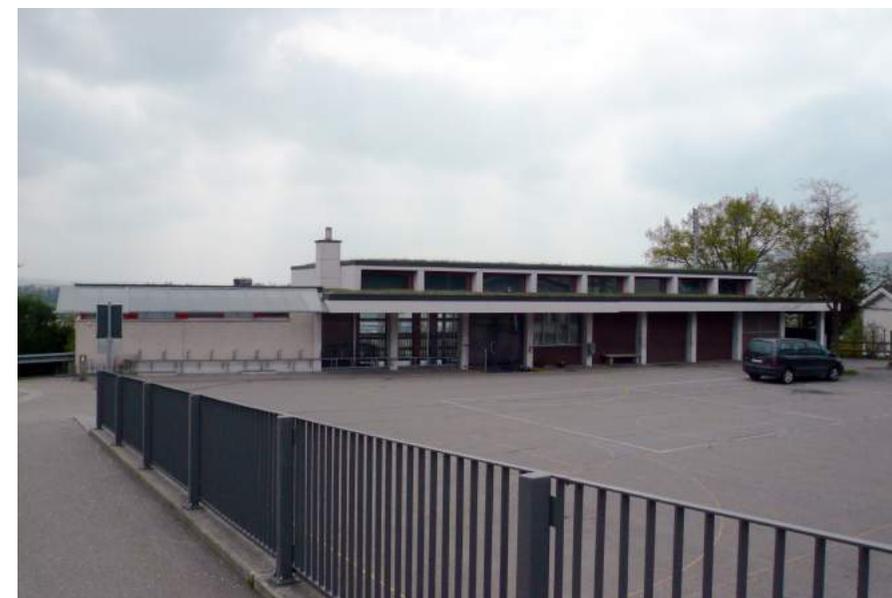
**Beschreibung**  
 Markant an der Hangkante errichtete Turnhalle, die gegen O mit der auffälligen Rasterfassade den Strassenraum im nördlichen Teil von St. Erhard prägt. Gegen den westlichen Pausenhof tritt der Bau unscheinbar als eingeschossiger Flachdach-Baukörper in Erscheinung. Für die Bauzeit charakteristischer Sichtbetonbau, heute teilweise verputzt, und rot gefassten Metallfensterrahmung. An die nördliche Schmalseite fügt sich leicht eingezogen der Garderobentrakt.

Schulhausstrasse 1, Turnhalle, Ansicht von O

Schulhausstrasse 1, Turnhalle, Ansicht von NW

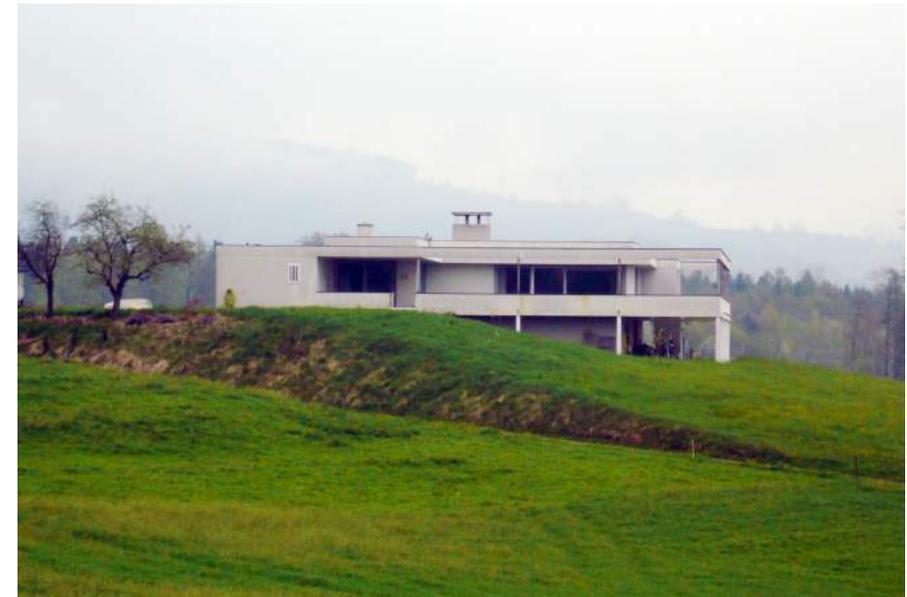
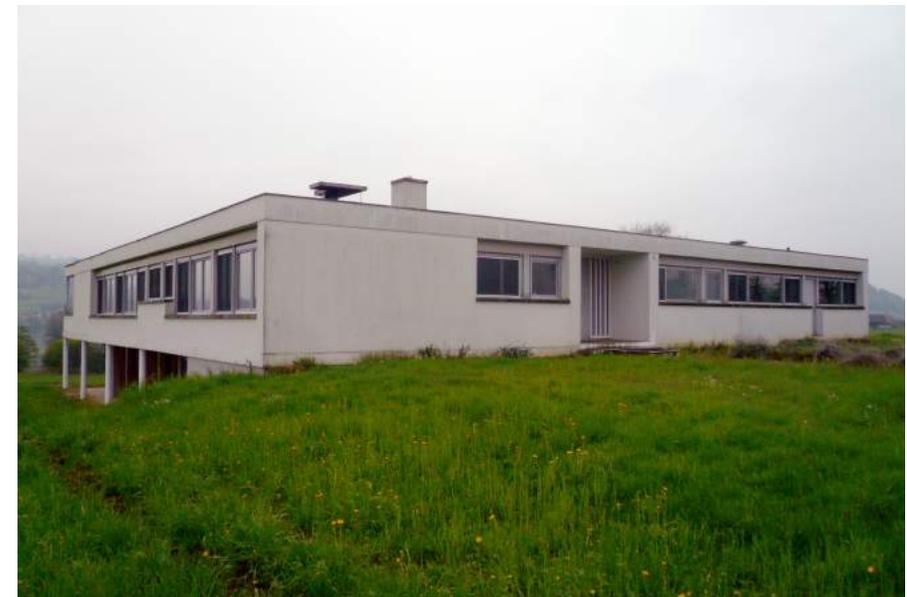
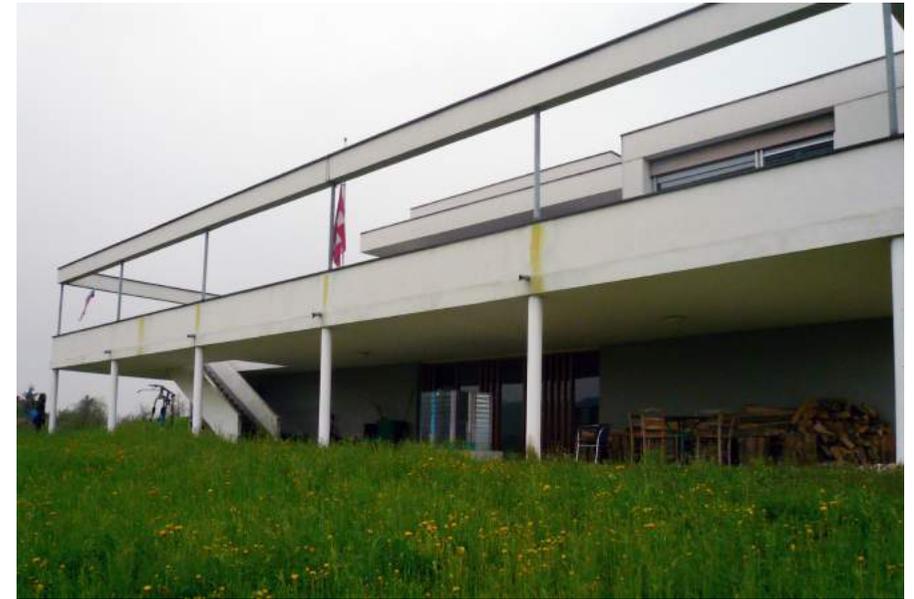
Mitten im freien Feld, bei Hitzligen stehende Villa, die ganz in der Tradition der Gestaltungsprinzipien der klassischen Moderne steht. Der Bau, der stark an die Villa Savoye von Le Corbusier erinnert, zeigt sich als weiss gefasster, skulpturaler Beton-Baukörper mit Flachdach. Ähnlich wie die Villa Savoye ruht der Bau teilweise auf Stützen, der Aussenbereich setzt sich unter dem Gebäude fort, eine begrünte Terrasse bildet einen atriumartigen Innenhof, wenig tragende Teile ermöglichen eine freie Grundrissgestaltung und Fensterbänder belichten die Innenräume. Der Bau nimmt jedoch in den Details auch Gestaltungselemente der zeitgenössischen Architektur der 1960er Jahre auf, wie die fein profilierten Fensterbänke, die Holzelemente der Fensterverkleidung oder die vor- und rückspringenden Bauteile. Nördlich des Hauses befindet sich die gleichzeitig errichtete Garage, die sich stilistisch ganz dem Wohnhaus angleicht.

Hitzligen 5, Ansicht von W

Hitzligen 5, Ansicht von N

Hitzligen 5, Ansicht von S

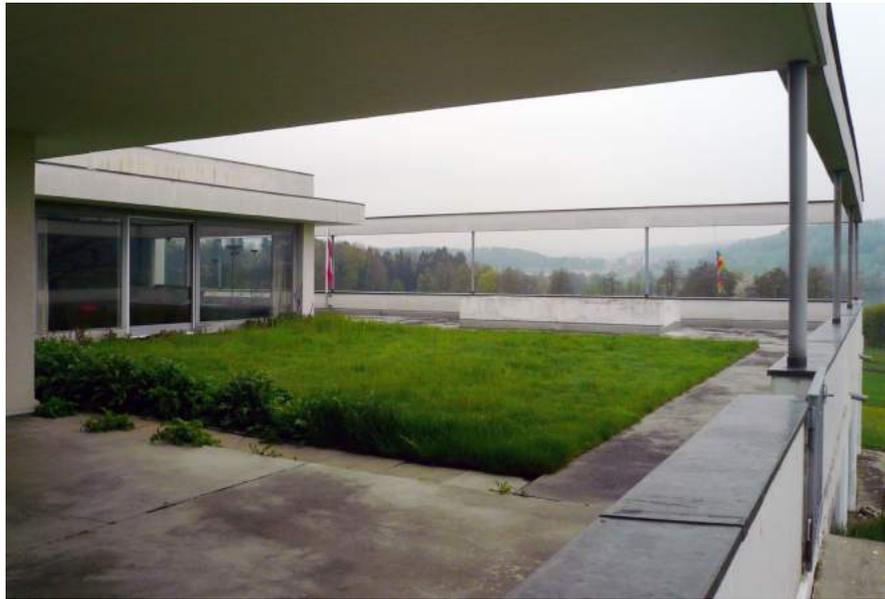
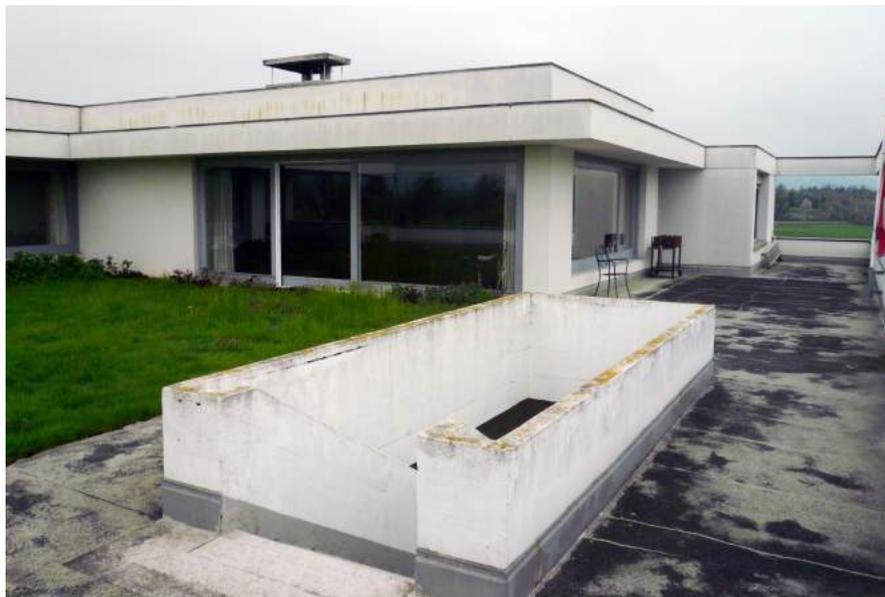
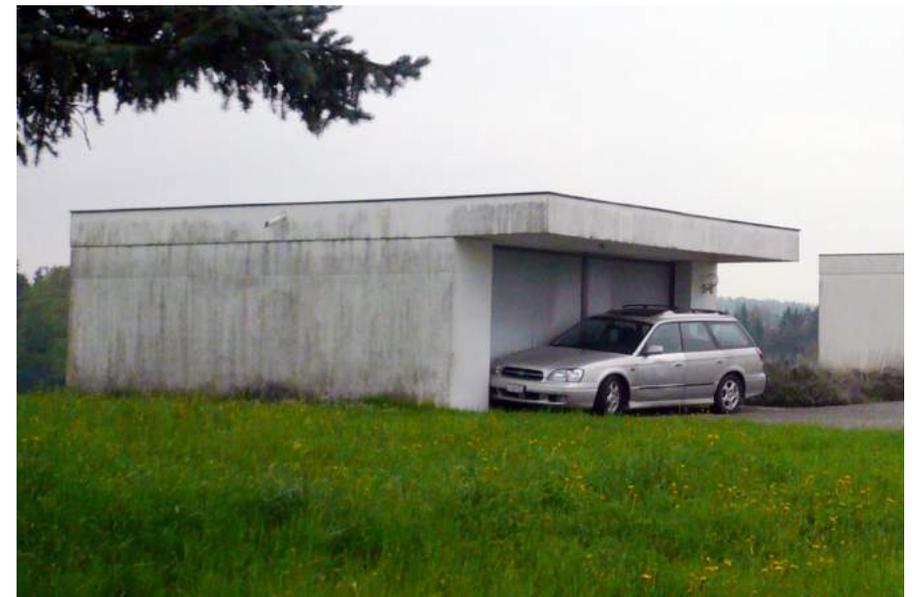
Hitzligen 5, Aussenbereich Obergeschoss, Blick Richtung S

Hitzligen 5, Aussenbereich Obergeschoss, Blick Richtung O

Hitzligen, Autogarage, Ansicht von NW
